Vrijdag storten, maandag coaten

OPWAARDEREN STERK GEZAKTE VLOER

IN DE ROTTERDAMSE HAVENS STAAN BEDRIJFSPANDEN DIE GEBOUWD ZIJN DIRECT NA DE TWEDE WERELDOORLOG EN GEFUNDEERD ZIJN OP STAAL. DIT HEEFT TOT GEVOLG GEHAD DAT NU, NA EEN GEBRUIKSPERIODE VAN CIRCA VIJFTIG JAAR, DE VLOEREN VAN DEZE PANDEN STERK ZIJN GEZAKT EN NIET MEER VOLDOEN AAN DE EISEN VOOR DE BEDRIJFSVOERING. DE OPLOSSING WERD GEVONDEN IN HET OVERLAGEN VAN DE BESTAANDE VLOER. VRIJDAG STORTEN, MAANDAG COATEN.

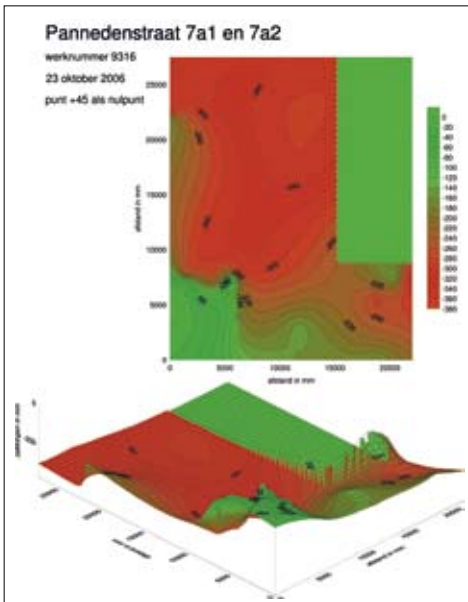
Figuur 1.

Er was sprake van drie gekoppelde hallen, waarbij de vloer intern moest aansluiten op twee bestaande situaties. Het grootste hoogteverschil

bedroeg 17 cm. De vloer werd opgesplitst in drie fasen. Dit omdat de interne logistiek het onmogelijk maakte alle machines te verplaatsen; de productie moest deels doorgaan. Gelijk met de aanpassing van de vloeren werd deze operatie aangegrepen voor intern verplaatsingen van machines. De eerste fase van het onderzoek bestond uit het maken van een hoogteplot van de bestaande vloer (figuur 1 geeft een hoogteplot van de totale vloer weer). Bovendien werd een onderzoek uitgevoerd aan het beton van de bestaande vloer. Hiertoe werd op drie plaatsen een kern uit de vloer geboord. Uit dit onderzoek bleek dat de bestaande vloer overal minimaal 25 cm dik was en dat de toegepaste snijolie die gedurende vijftig jaar op de vloer terecht was gekomen, maximaal 10 mm was ingedrongen. De betonkwaliteit was B30. Vanwege de korte tijd die beschikbaar was per uit te voeren fase, werd ervoor gekozen de vloer te overlagen met beton en de bestaande vloer te gebruiken als bekisting.

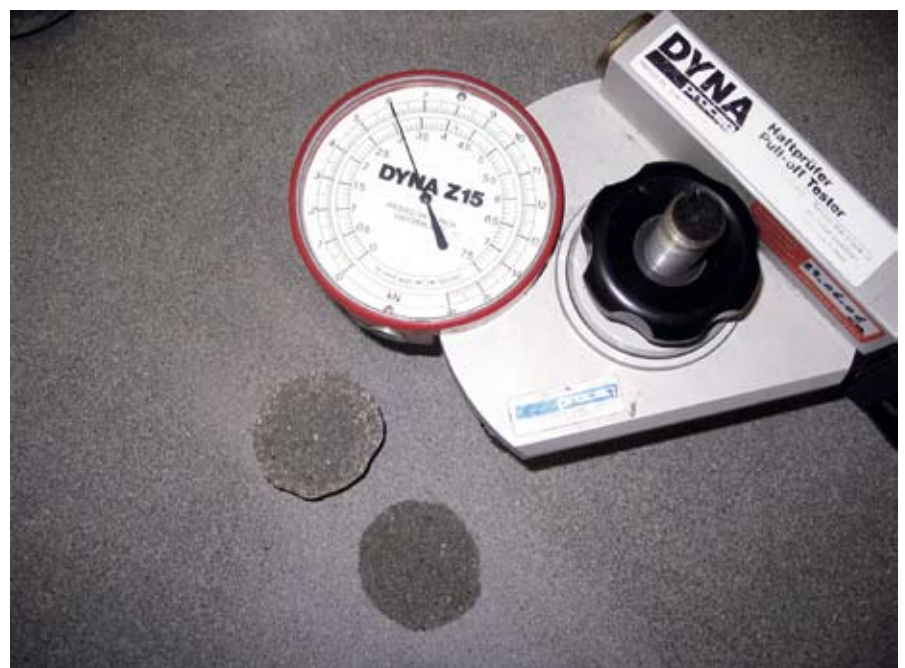
In alle fasen werd een huidstreksterkte gevonden die groter was dan 2,5 MPa.

Om zeker te zijn dat het geplande resultaat ook zou worden behaald, werden tijdens de uitvoering controles uitgevoerd op het plaatsen van de wapening en het samenstellen van het beton. De huidtreksterkte van beton voor het aanbrengen van de coating werd getest, evenals de hechtsterkte van de coating. De plaatsing van de wapening werd voor het storten ingemeten. Dit om te komen tot een optimale dekking. Er is namelijk een relatie tussen de dekking en de te verwachten scheurwijdte. Met name tussen de 30 en 40 mm dekking neemt de scheurwijdte sterk toe. Het krimpgedrag van beton wordt in sterke mate beïnvloed door de samenstelling van het beton en dan met name de hoeveelheid water in het mengsel. Het is dus van belang deze hoeveelheid binnen een bepaalde bandbreedte te handhaven. Na het storten van het beton en het afwerken volgde de nabehandeling: het afdekken met folie. Deze folie werd op zondagavond weer verwijderd, zodat het water op het oppervlak en in de bovenste millimeters, kon verdampen. Immers, indien het beton- nog erg veel vocht zou bevatten, zou dit het stralen sterk belemmeren. Dit geldt vooral voor de laag die door stralen wordt verwijderd. Na het stralen werd de betonkwaliteit indicatief vastgesteld door de huidtreksterkte te meten. In alle fasen bleek de huidtreksterkte groter dan 2,5 MPa. Tenslotte volgde de afwerking met het totale coatingstelsel. ■

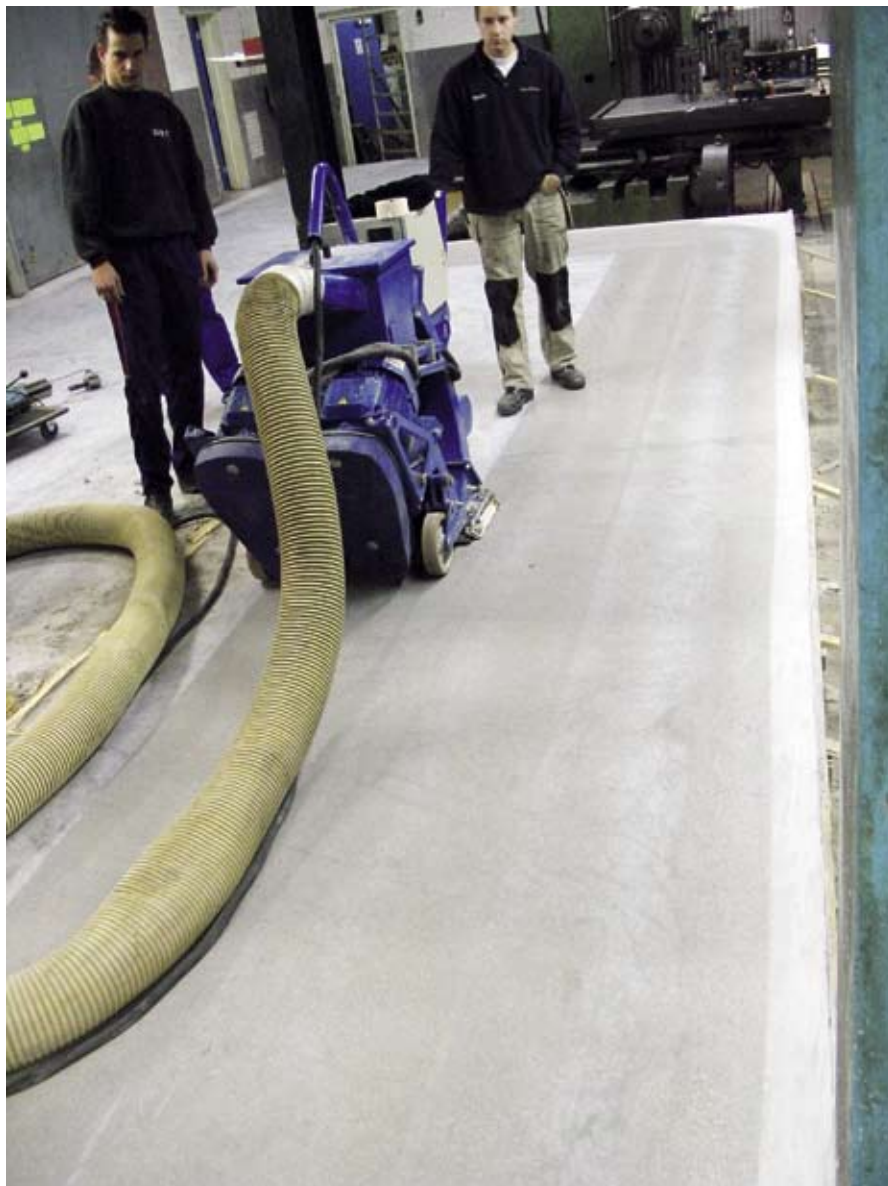
Stralen van het beton.

- Maandagmorgen: het stralen van de gevulderde betonvloer en aanbrengen eerste laag coatingsysteem
- Dinsdag: aanbrengen toplaag
- Woensdag: herplaatsen machines.
